Référence dossier ESA: 17VI00197-AMDTA-MDU

## Dossier technique amiante

# CGT FINANCES PUBLIQUES 13

Immeuble bâti visité : **Hôtel des impôts de St Barnabé**

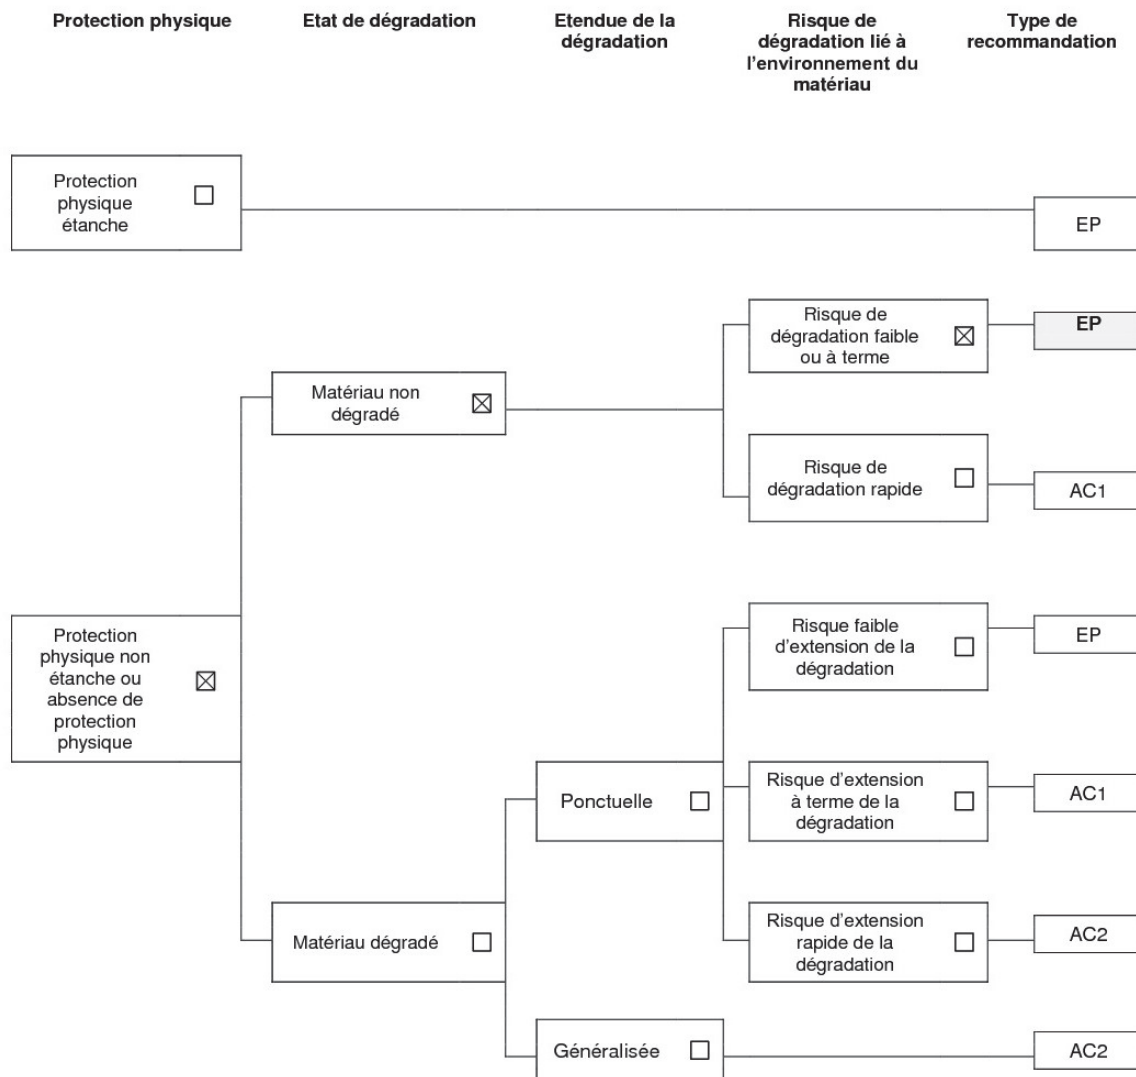
Dossier n° 17VI00197-AMDTA-MDU  
 Date de l'évaluation : 23/11/2017  
 Bâtiment / local ou zone homogène : Bureau 9, 8 – RDC  
 Matériau : Dalle de sol amiantée

Résultat EP : Il est recommandé de réaliser une évaluation périodique.

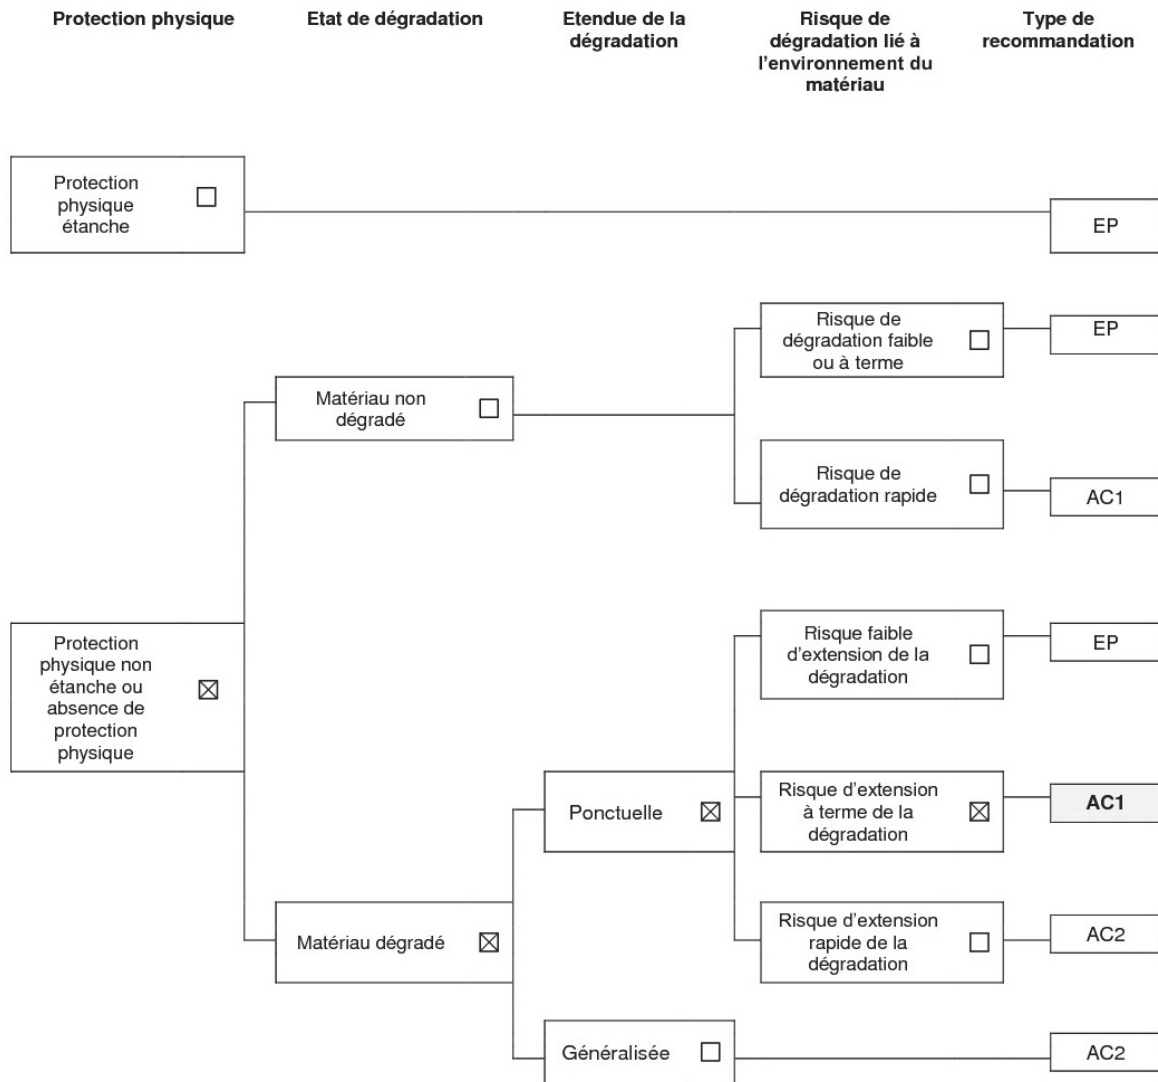
Dossier n° 17VI00197-AMDTA-MDU  
 Date de l'évaluation : 23/11/2017  
 Bâtiment / local ou zone homogène : Bureau 9, 8 – RDC  
 Matériau : Dalle de sol amiantée

Résultat AC1 : Il est recommandé de réaliser une action corrective de premier niveau

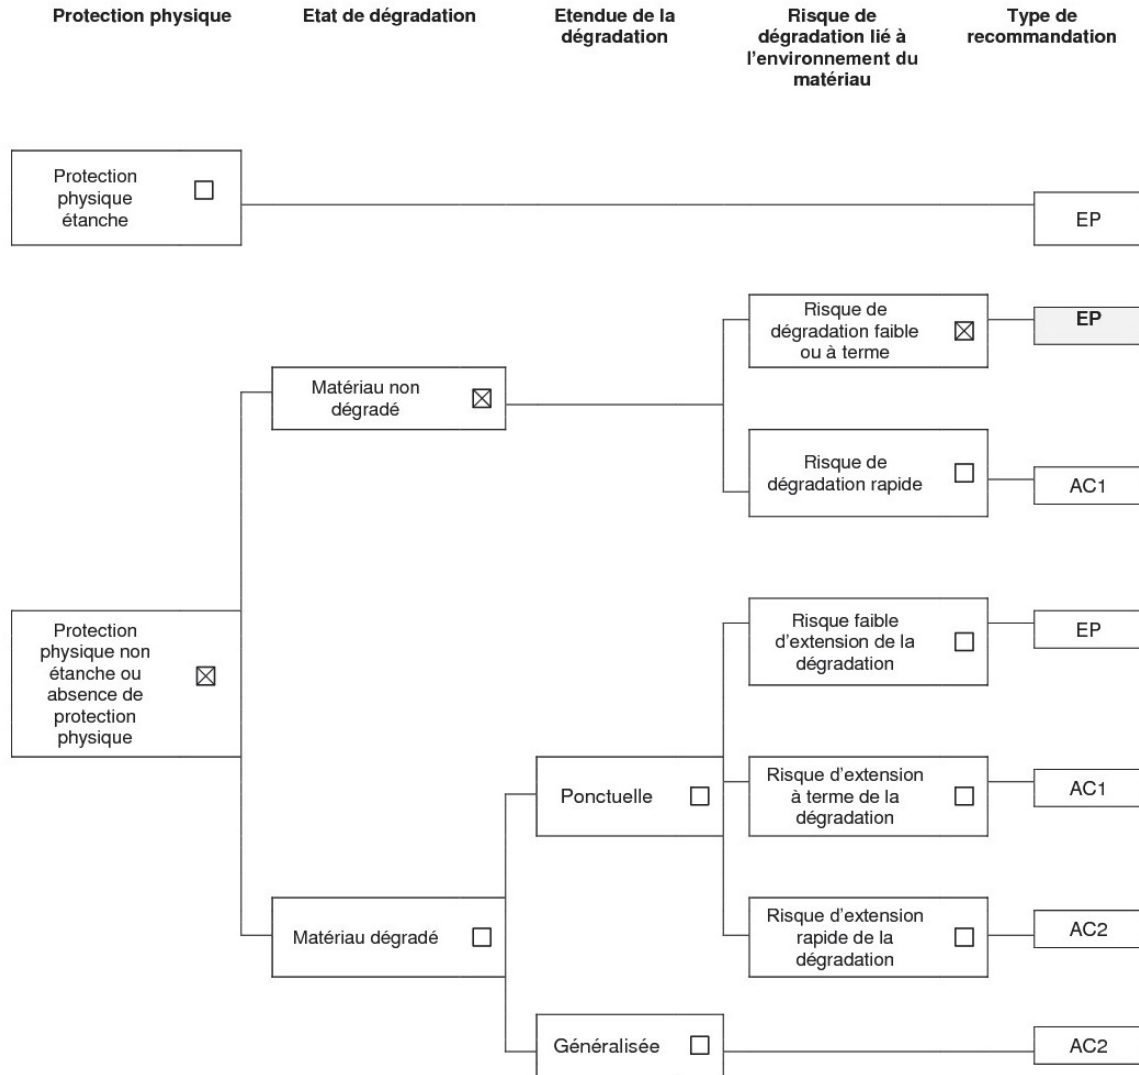
Matériau : Dalle de sol amiantée

Résultat EP : Il est recommandé de réaliser une évaluation périodique.

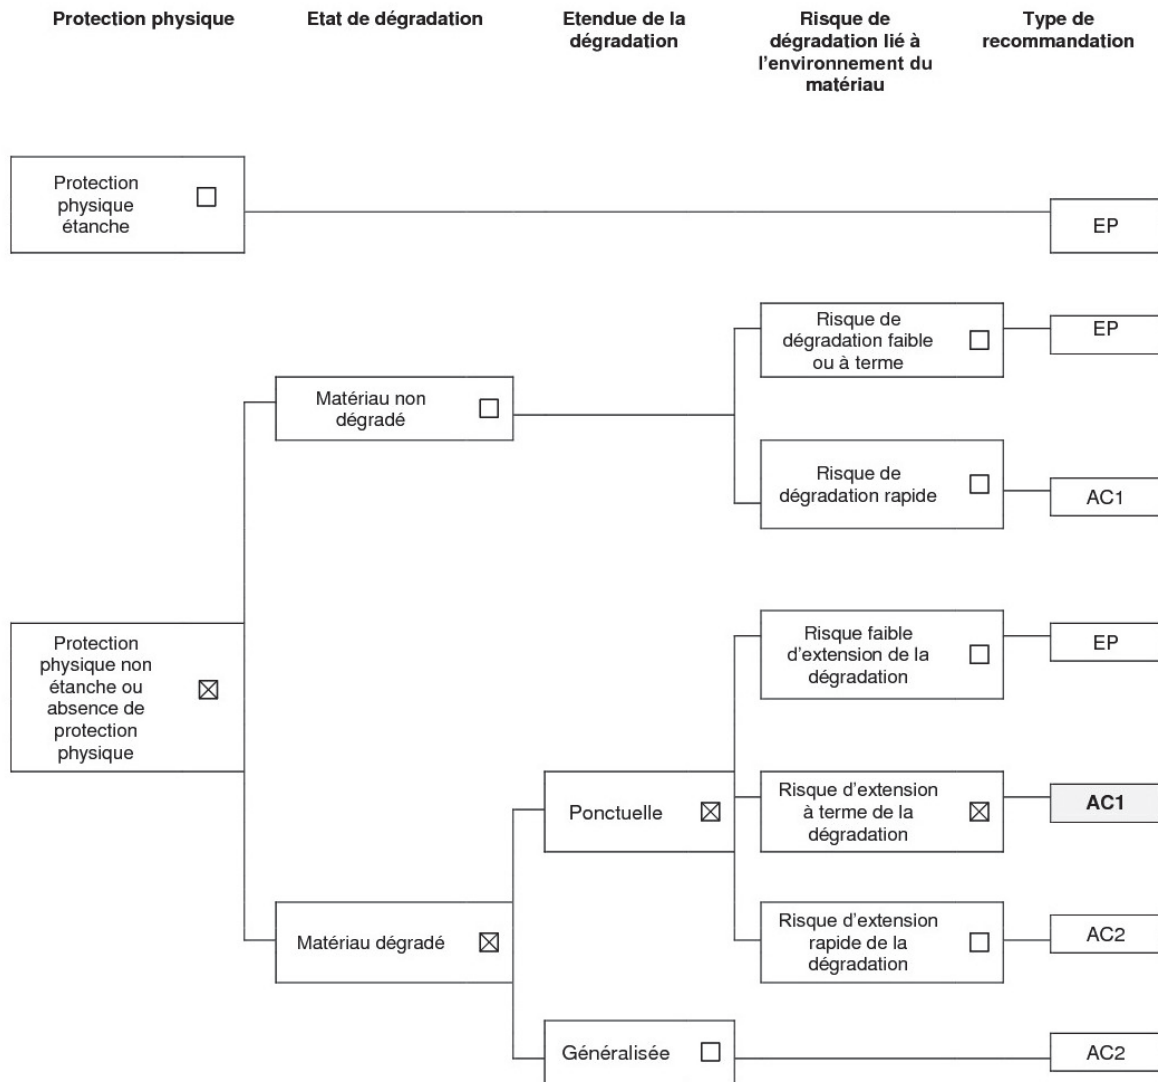
Dossier n° 17VI00197-AMDTA-MDU  
 Date de l'évaluation : 23/11/2017  
 Bâtiment / local ou zone homogène : Bureau 32, 38, 39 hall 48 – R+1  
 Matériau : Dalle de sol amiantée

Résultat AC1 : Il est recommandé de réaliser une action corrective de premier niveau

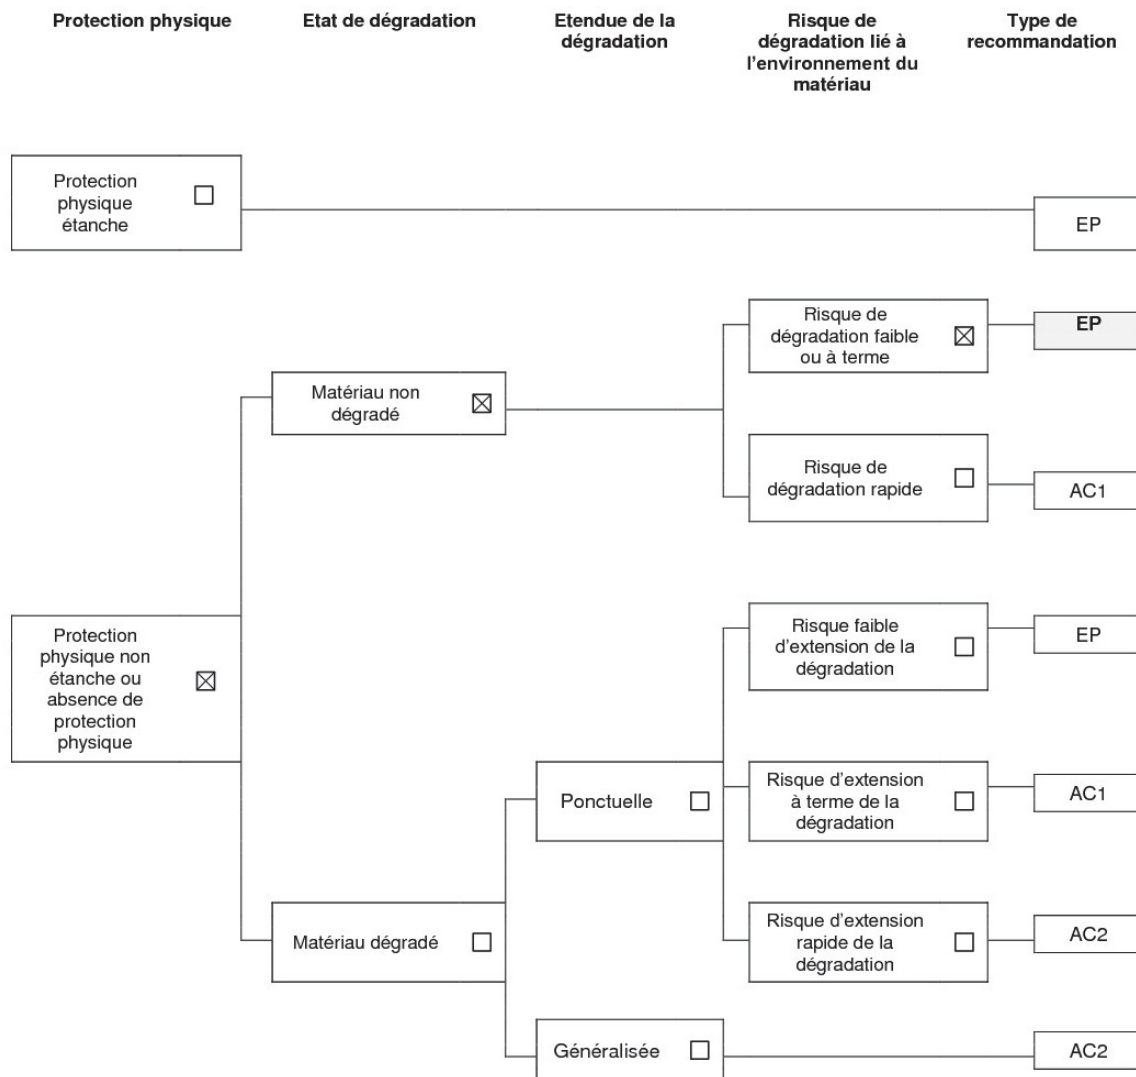
Dossier n° 17VI00197-AMDTA-MDU  
 Date de l'évaluation : 23/11/2017  
 Bâtiment / local ou zone homogène : Bureau 73, 69, 74, 75, 76, 77, 78 – R+2  
 Matériau : Dalle de sol amiantée

Résultat EP : Il est recommandé de réaliser une évaluation périodique.

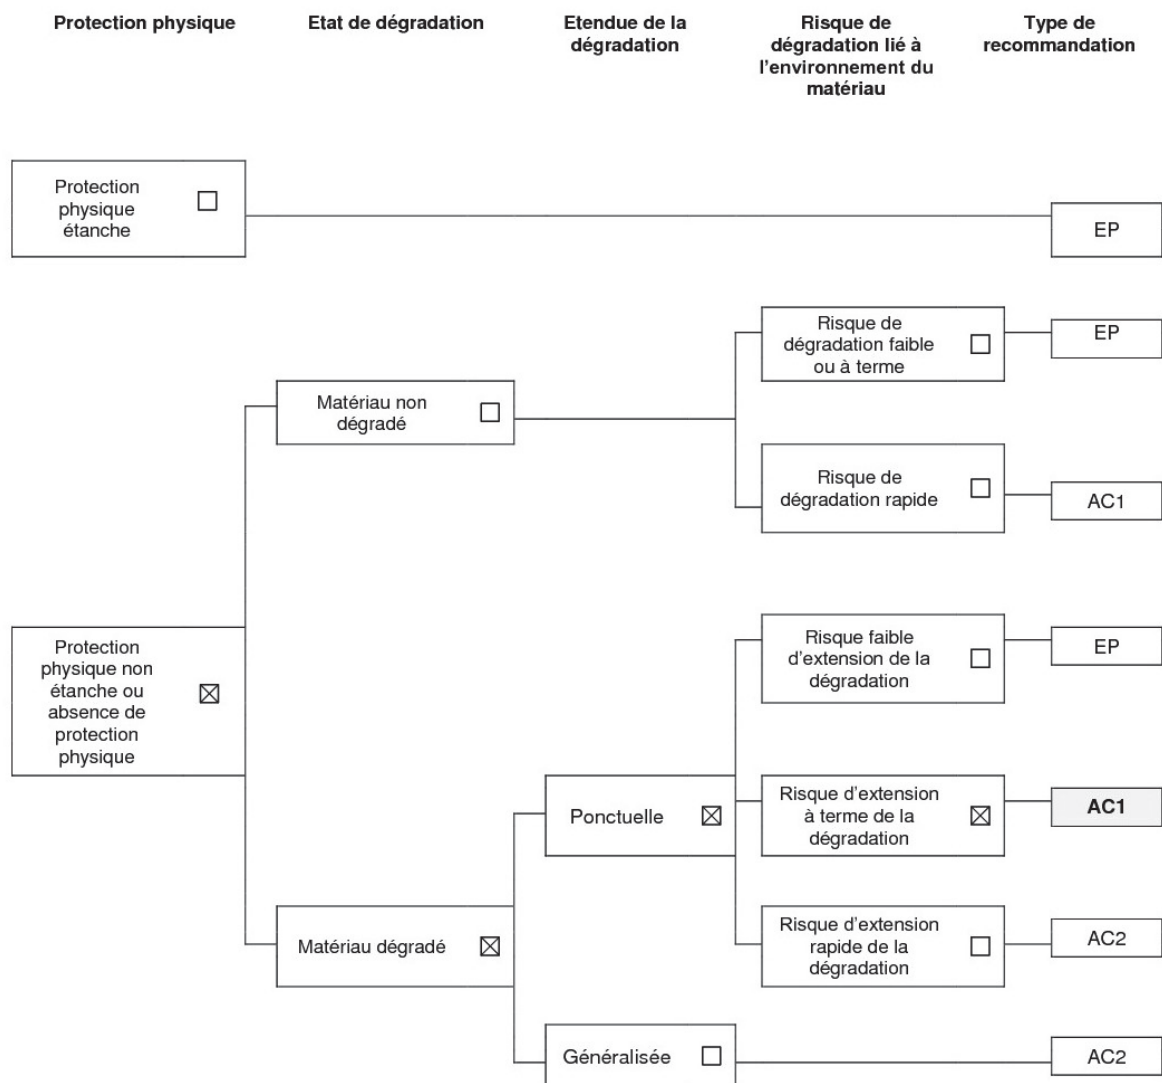
Dossier n° 17VI00197-AMDTA-MDU  
 Date de l'évaluation : 23/11/2017  
 Bâtiment / local ou zone homogène : Bureau 73, 69, 74 – R+2  
 Matériau : Dalle de sol amiantée

Résultat AC1 : Il est recommandé de réaliser une action corrective de premier niveau
