Mission de repérage des matériaux et produits contenant de l'Amiante

SITE DE SAINT BARNABE

79, AVENUE DE SAINT JULIEN 75012 MARSEILLE
R+1

Rapport de repérage des matériaux et produits contenant de l'amiante avant travaux

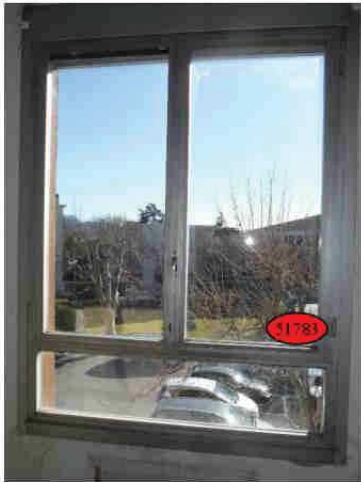
Mastic vitrier 1 contenant de l'amiante présent dans l'escalier, au 1^{er} étage (échantillon 51783).

Escalier vers étage 1 (Étage 1)	menuiseries	mastic vitrier	mastic vitrier 1	-	Oui : 51783	Présence d'amiante	Dégradations locales

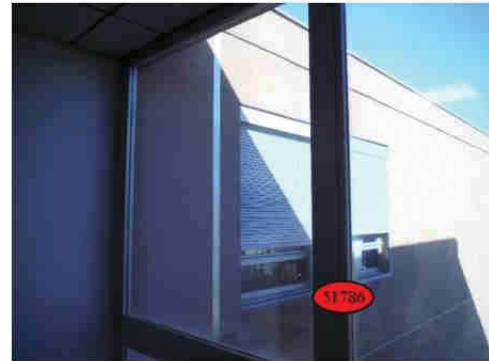
Mastic vitrier 2 contenant de l'amiante présent dans le patio, aux RDC, 1^{er} et 2^{ème} étages (échantillon 51786).

Patio (Étage 1)	menuiseries	mastic vitrier	mastic vitrier 2	-	Voir fiche n°51786	Présence d'amiante	Dégradations locales
Toiture terrasse sur RDC (Étage 1)	Revêtement bitumineux d'étanchéité	Revêtement	complexe d'étanchéité multicouche	-	Oui : 51793	Présence d'amiante	Bon état
Patio (Étage 2)	menuiseries	mastic vitrier	mastic vitrier 2	-	Oui : 51786	Présence d'amiante	Dégradations locales

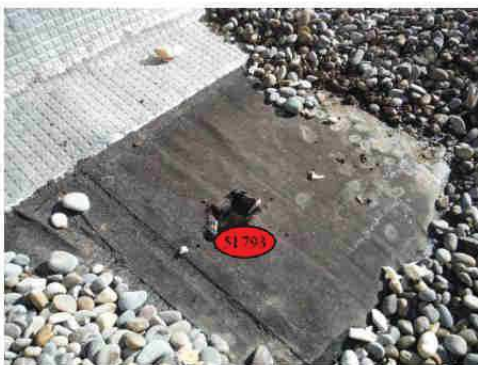
Complexe d'étanchéité multicouche contenant de l'amiante présent en toiture terrasse au dessus du RDC (échantillon 51793).

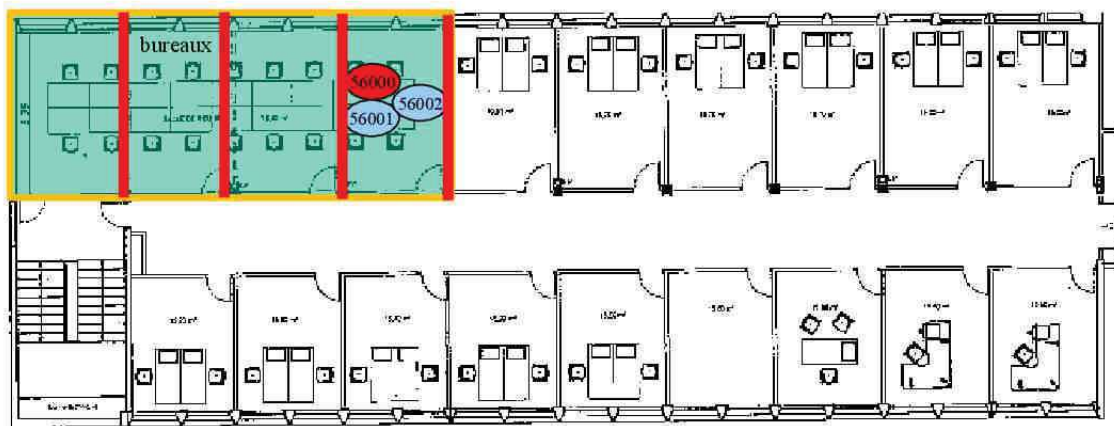
DGFIP St BARNABE
2^E ETAGE

-   PRÉLÈVEMENT SANS AMIANTE (N° D'ANALYSE).
-   PRÉLÈVEMENT CONTENANT DE L'AMIANTE (N° D'ANALYSE).
-   REVÊTEMENT DE SOL THERMOPLASTIQUE AMIANTE AVEC COLLE ET RAGREAGE AMIANTÉS
-   ZONE DE TRAVAUX
-   CLOISON FIBROCIMENT

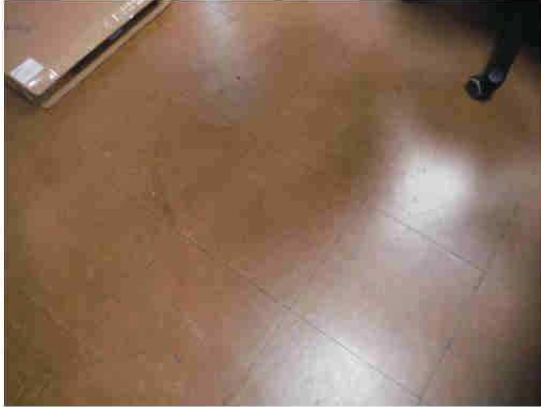
Dalles de sol 2 orange, colle noire et ragréage contenant de l'amiante après analyse. Echantillon 55996. Matériau présent dans l'accueil, les bureaux étage 1 et les bureaux étage 2

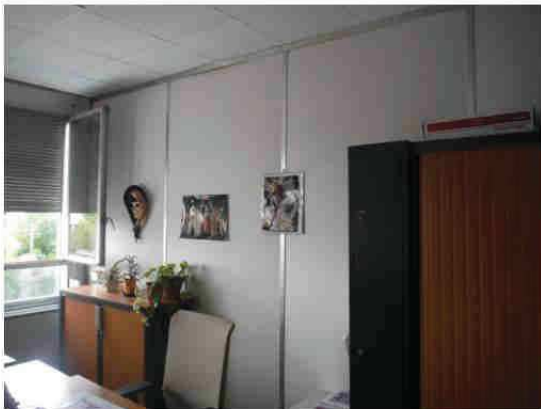
Panneaux de cloisons fibrociment contenant de l'amiante après analyse. Echantillon 56000. Matériau présent dans les bureaux étage 1 et les bureaux étage 2

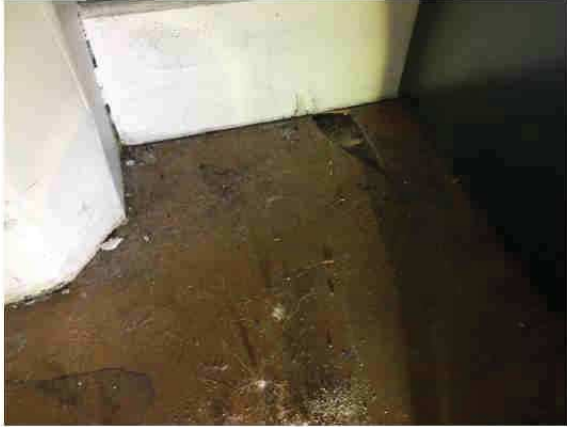
Dalles de sol thermoplastiques 2 orange, colle noire et ragréage contenant de l'amiante après analyse (échantillon 52762) présente dans le local 2

Local 2 (RDC)	Cloison légère	Panneau de cloison	plaque placoplâtre	-	Oui : 52780	Absence d'amiante	
Local 2 (RDC)	Revêtement de sol	Dalle plastique	DS 2 orange	-	Oui : 52762/1	Présence d'amiante	Dégradations locales
Local 2 (RDC)	Revêtement de sol	colle et ragréage	sous DS 2 orange	-	Oui : 52762/2	Présence d'amiante	Bon état

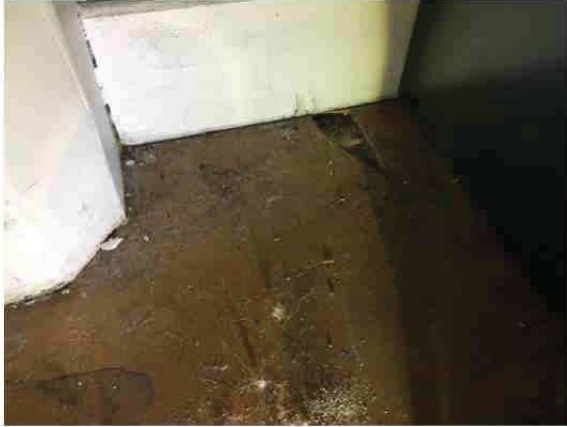
Dalles de sol thermoplastiques 2 orange, colle noire et ragréage contenant de l'amiante après analyse (échantillon 52762) présente dans le local 2
